**POLITECNICO DI MILANO - DIPARTIMENTO DI ENERGIA****Laboratorio Misure Ricerche Termotecniche M.R.T. - Notified body number: 1695**

Rapporto di Prova n°/ Rapport d'Essai n° / Relationship of test n° : **ENE/MRT.RAP.08117/V****NORMA/ REFERENCE/ REFERENCE/ REFERENZ : EN 442-1: 2004 § 4**

1. **Prova di resistenza a piccoli urti dimostrato da prova di quadrettatura secondo ISO 2409**  
Peintures: Essai de hachurage/ Paints: Cross-cut test / Farben: Kreuz-schneiden Sie Test
2. **Prova di resistenza alla corrosione secondo BS 3900 -F2**  
Essai de résistance en atmosphère humide / Determination of resistance to umidity (cyclic condensation)  
Ermittlung des Widerstandes zum umidity

<b>Data / date / datum / Fecha:</b>	11 Marzo 2008
<b>Richiedente/ Demandeur/ Applicant/ Antragsteller/ Peticionario :</b>	GLOBAL
<b>Indirizzo/ Adresse/ Address/ Anschrift/ Direccion</b>	GLOBAL Via Rondinera n.51 24060 – Rogno (BG) ITALIA
<b>Marchio di fabbrica/ Appelation commerciale du constructeur/ Manufacturer trademark/ Handelsbezeichnung des Herstellers :</b>	GLOBAL
<b>Gamma / Gamme / Type / Modellreihe/ Gama:</b>	ISEO
<b>Materiale/ Matériau/ Material/ Werkstoff/ Material:</b>	ALLUMINIO
<b>Verniciatur

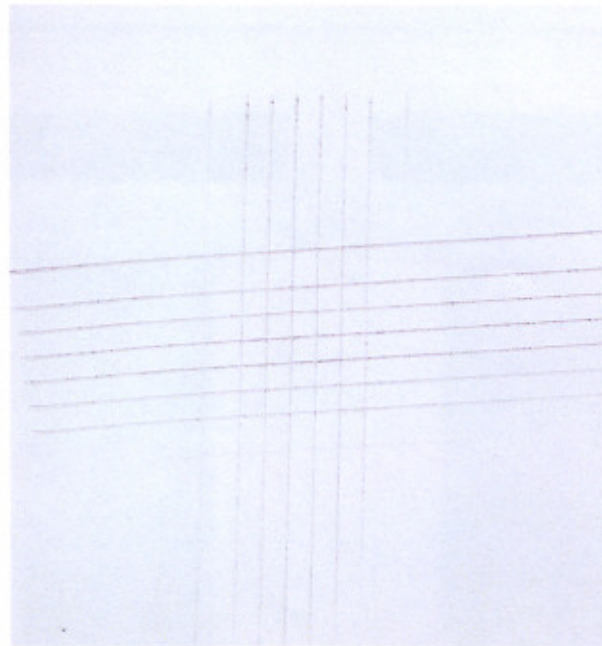
**Foto 1**

In conformità alla tabella 1, e come visualizzato nella foto 1,  
la verniciatura provata è risultata appartenente alla classe :

Conformément au tableau 1 la peinture éprouvée a résulté appartenant à la classe :  
In conformity to table 1, the tested paint comply with the class:

**1**  
**(Uno)**

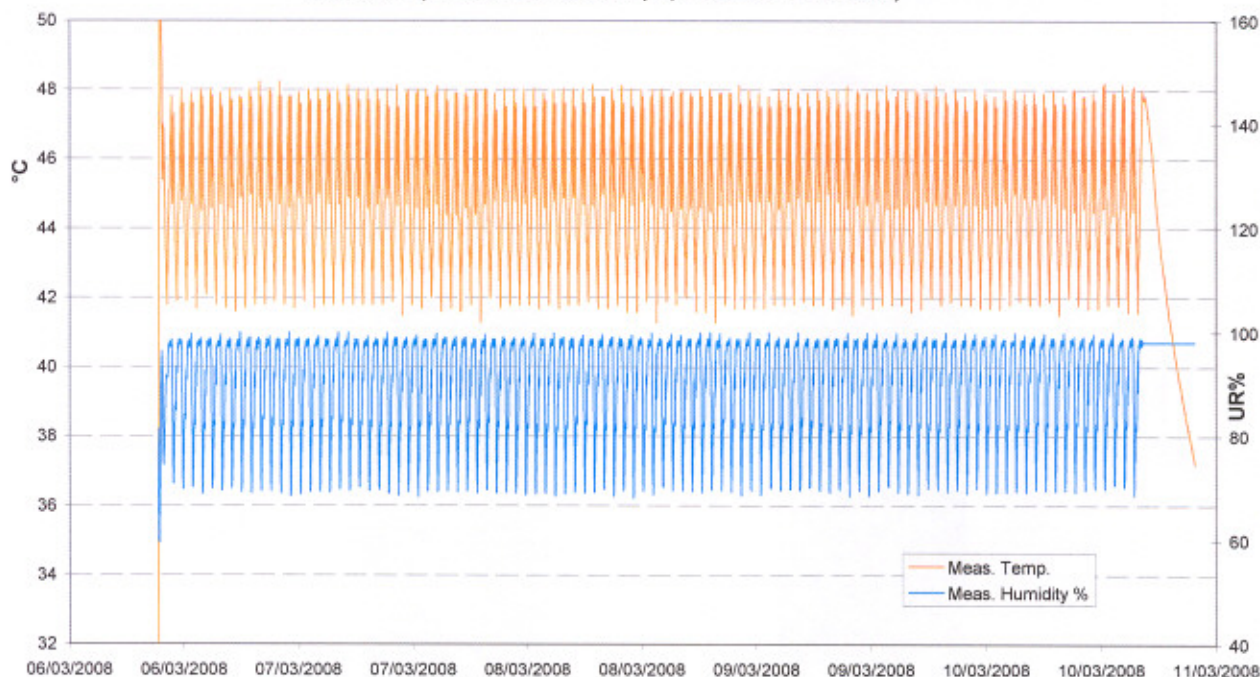
**Grafico 1**

Il radiatore in oggetto è stato posto in cella climatica chiusa e sottoposto a 100 cicli di 1 ora ciascuno per verificarne la resistenza alla corrosione in presenza di condensa superficiale. I valori di temperatura ed umidità registrati durante la prova sono riportati nel Grafico 1. Dopo l'esecuzione della prova, ad un esame visivo **non si evidenziano danni al rivestimento superficiale** quali vescicamento, macchie, rammollimento e raggrinzimento.

The above mentioned radiator, has been placed in a climatic test-room and subordinate to 100 cycles of 1 hour each, in order to verify the resistance to corrosion in presence of superficial condensation.

Values of temperature and humidity recorded during test are shown in Grafico 1.

After test, to a visual examination, **no damages to the superficial covering are evidenced**, like blistering, spots, rust staining and change of colour.
